Nombre: DON FER

Matricula: 450 del puerto de Maldonado

Actividad: Pesca artesanal

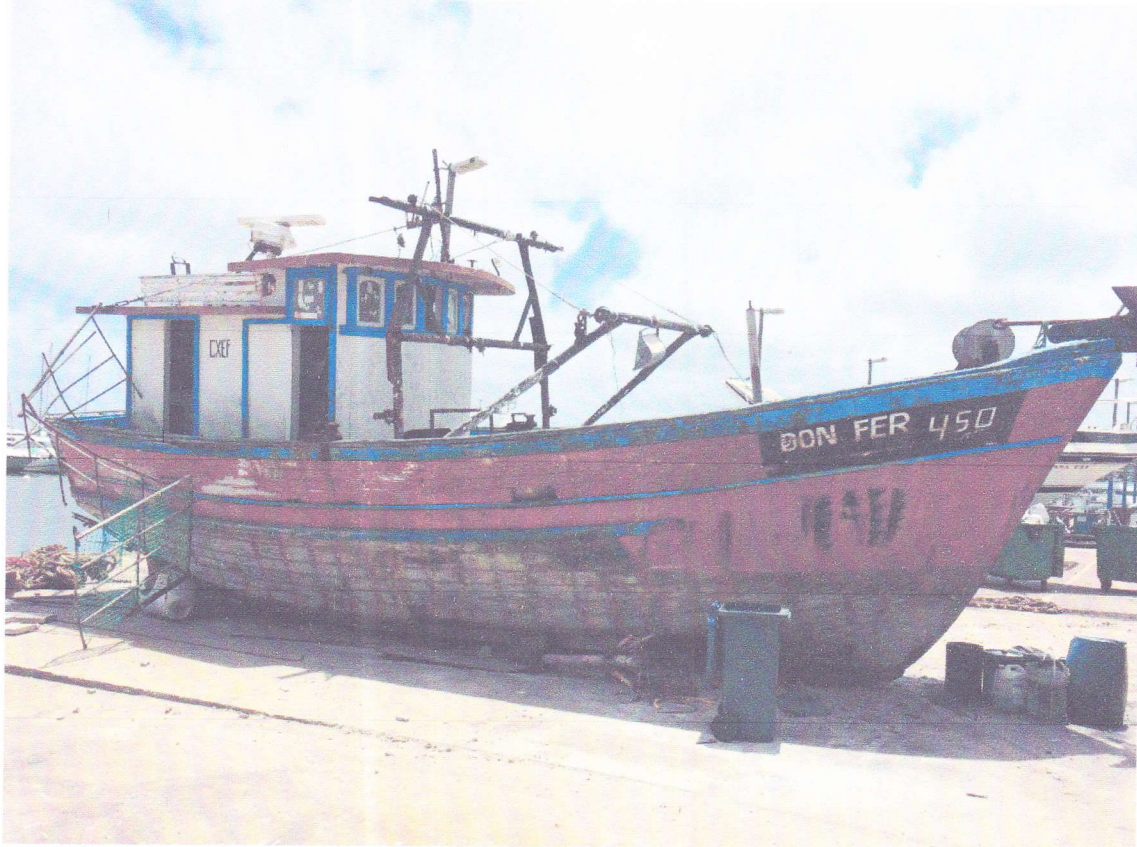
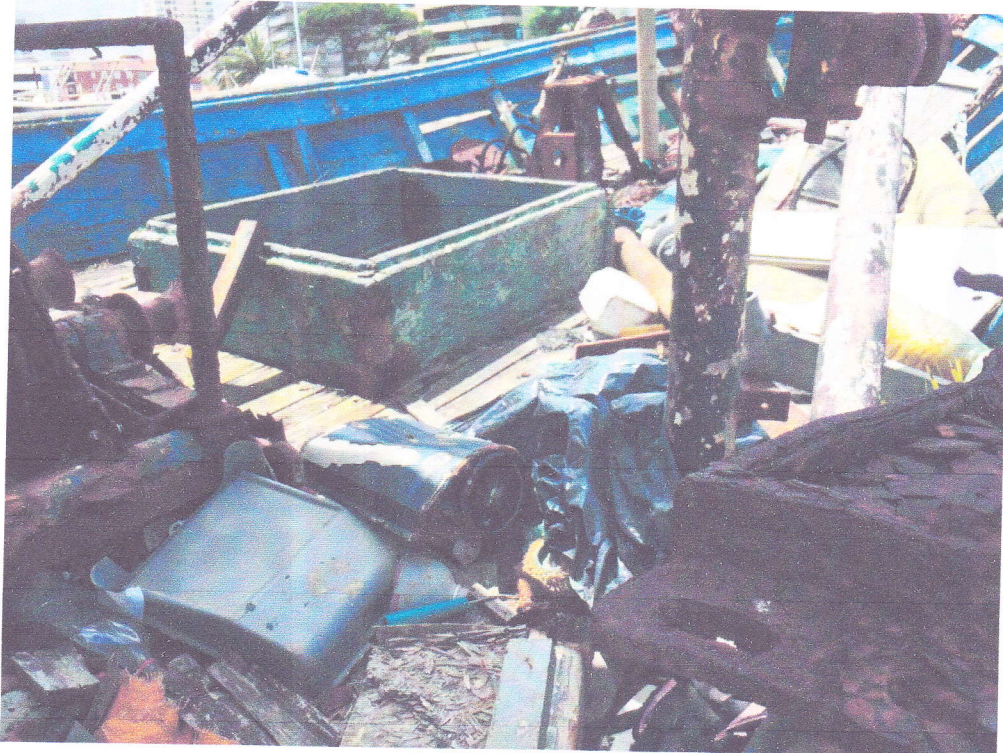
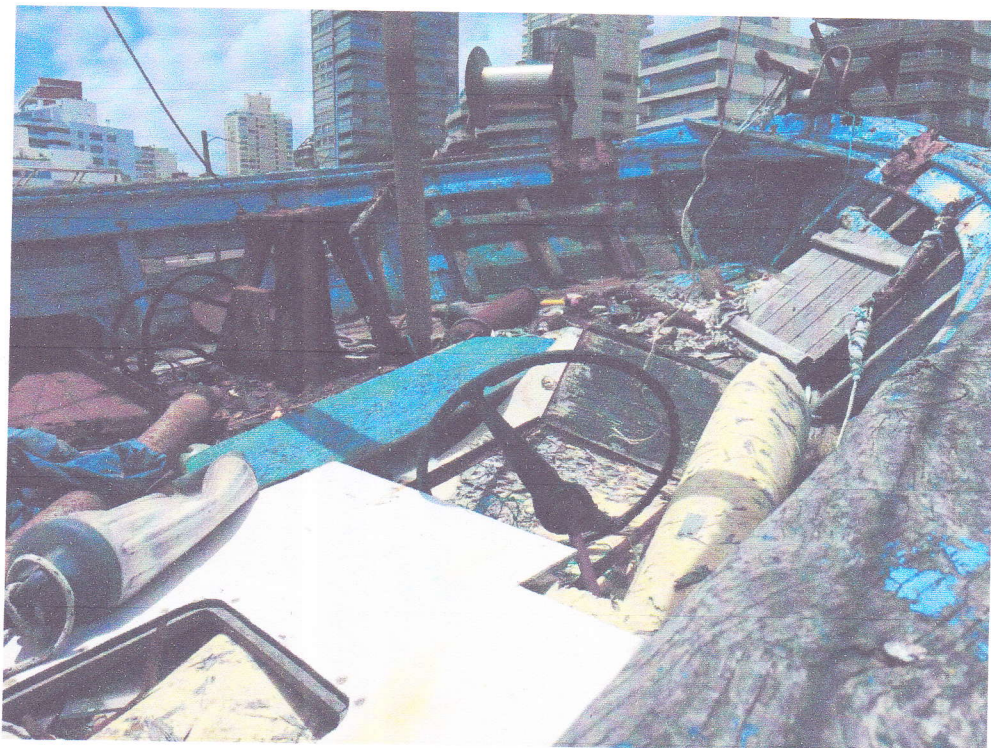
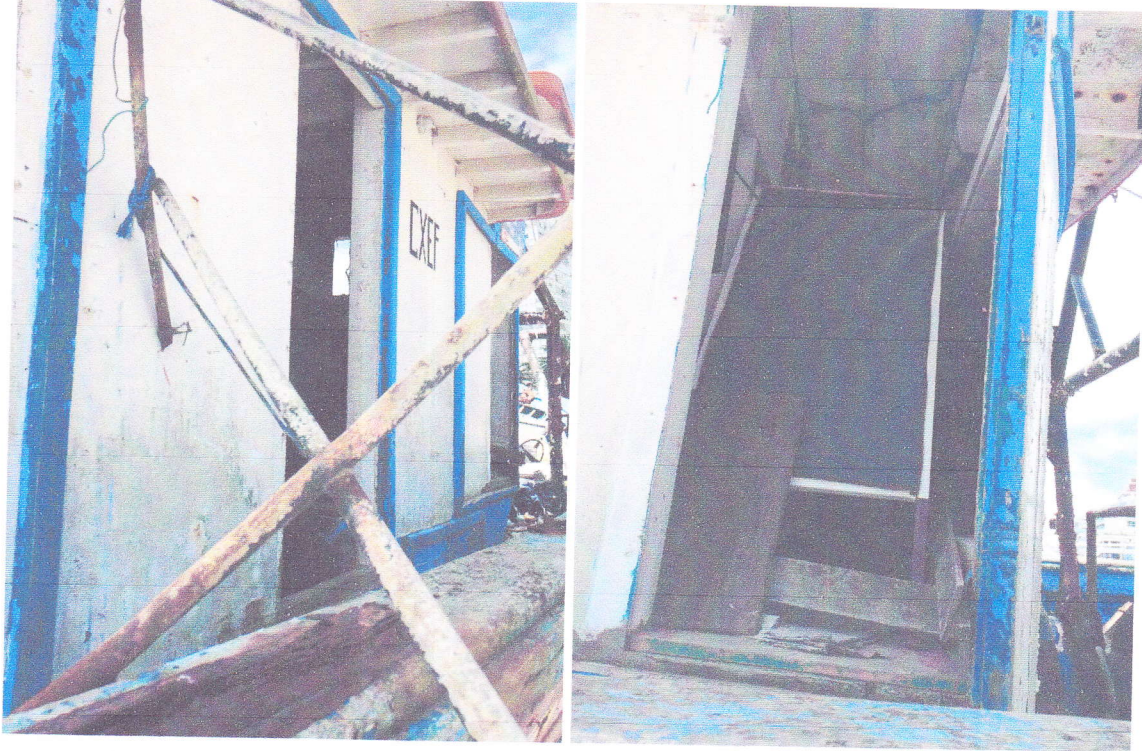
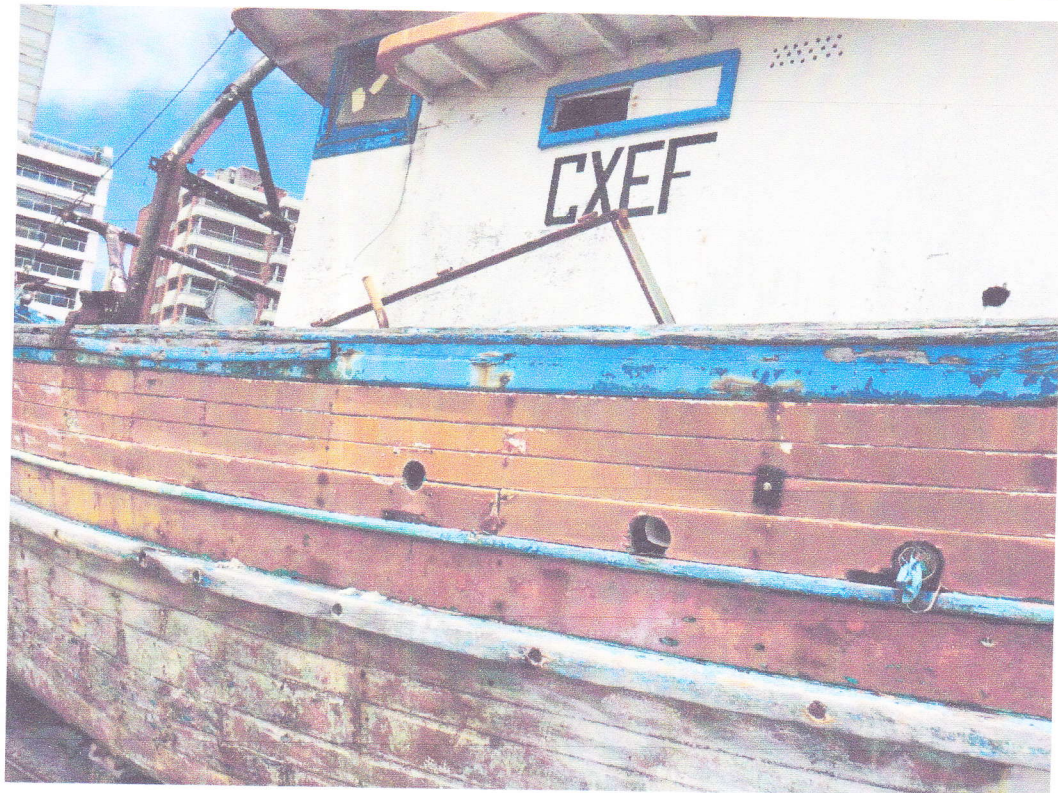
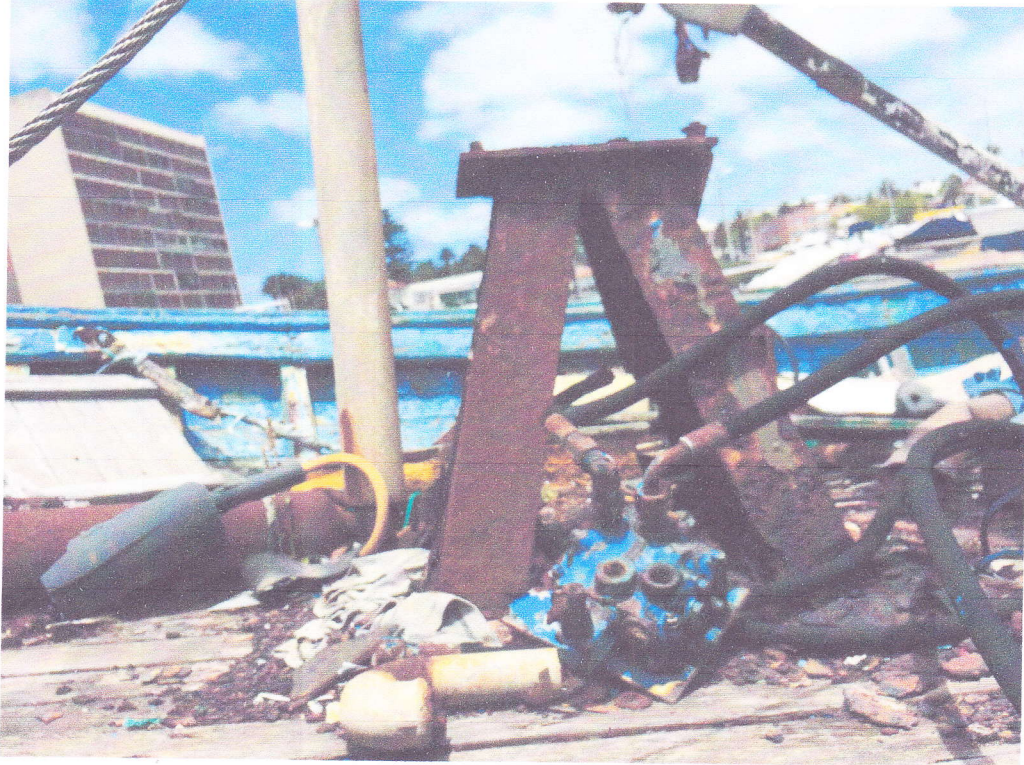
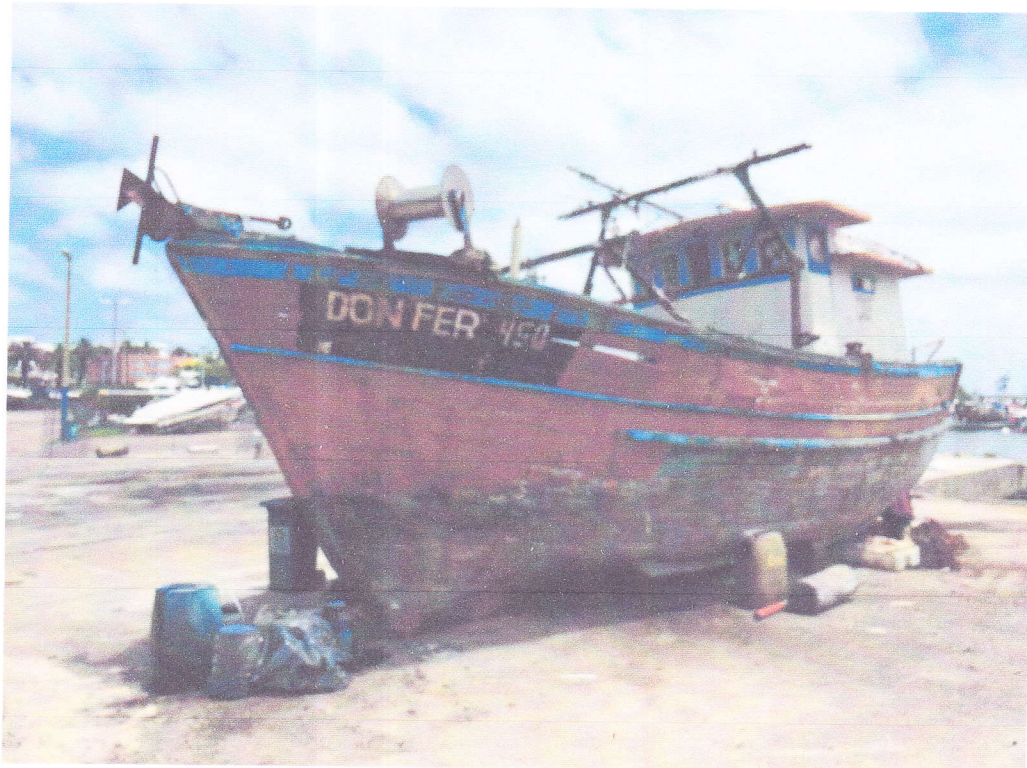
Casco exterior de madera, tipo tingladillo, en mal estado, presenta varios puntos de la obra muerta con agujeros.

Casillería en madera y compensado en mal estado.

No posee elementos de gobierno, no posee hélice, timón colocado.

Piezas sueltas sobre cubierta, (partes de motor, partes de artes de pesca), trozos de cadena.

Un ancla sobre cubierta. Cubierta con múltiples orificios.

Los espacios interiores totalmente destruidos.

No se aprecia en la timonera ningún equipo de navegación ni de comunicaciones.

No hay instalación eléctrica alguna.

Buque en muy mal estado del que apenas pueden extraerse algunas pequeñas piezas o partes que pueden ser utilizadas en la reparación de otro buque.
