Embarcación: FRITHJOF

Matricula: 8121 Montevideo

Actividad: Remolcador de puerto

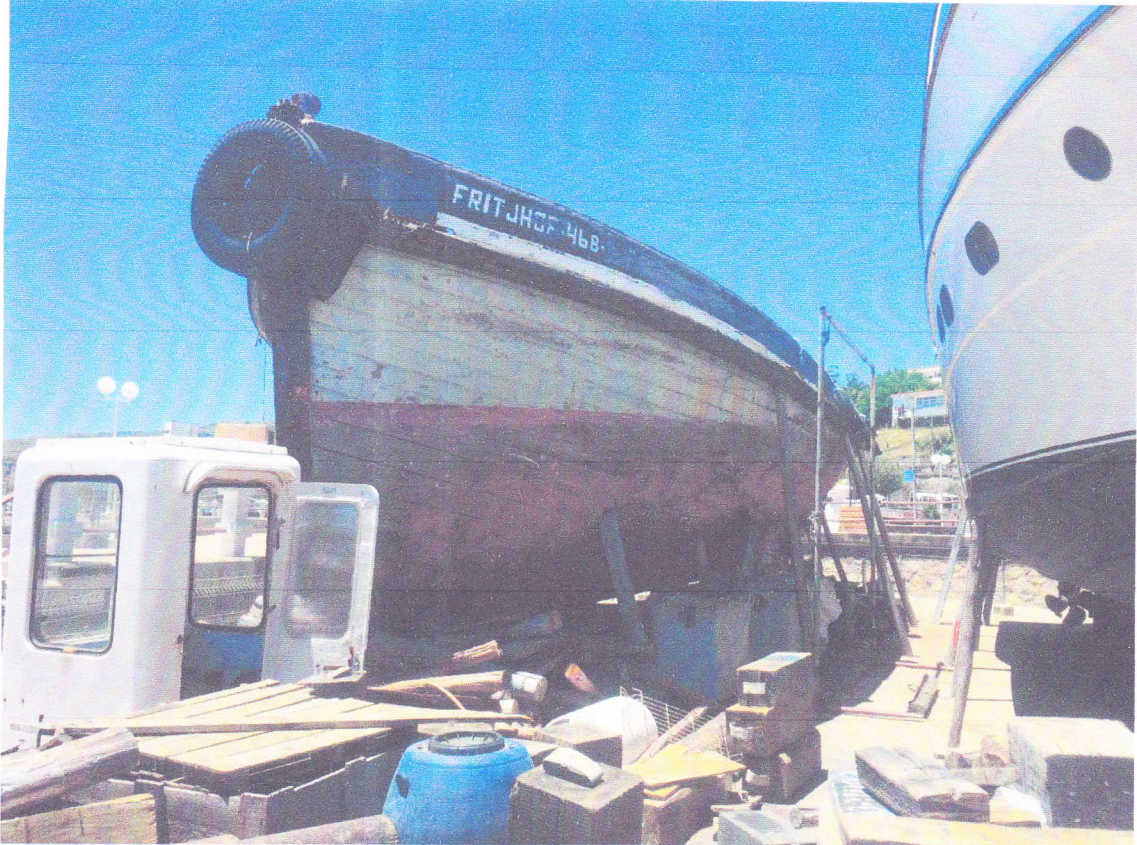
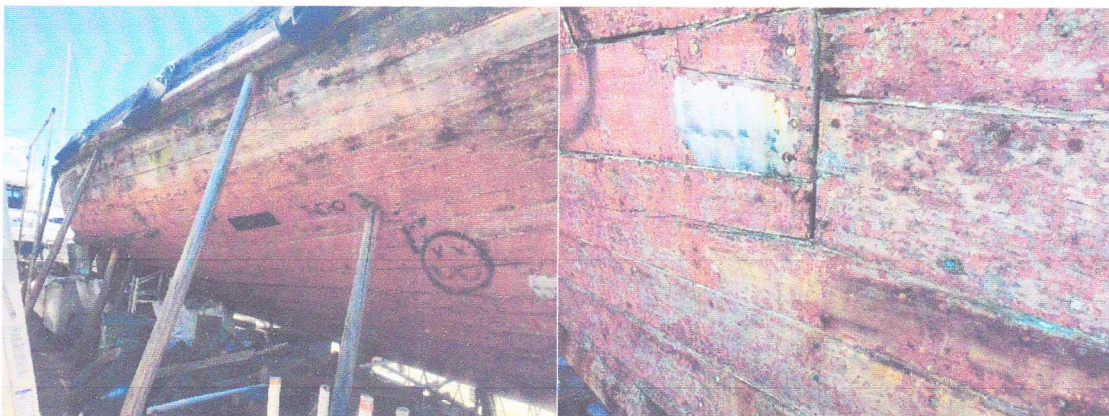
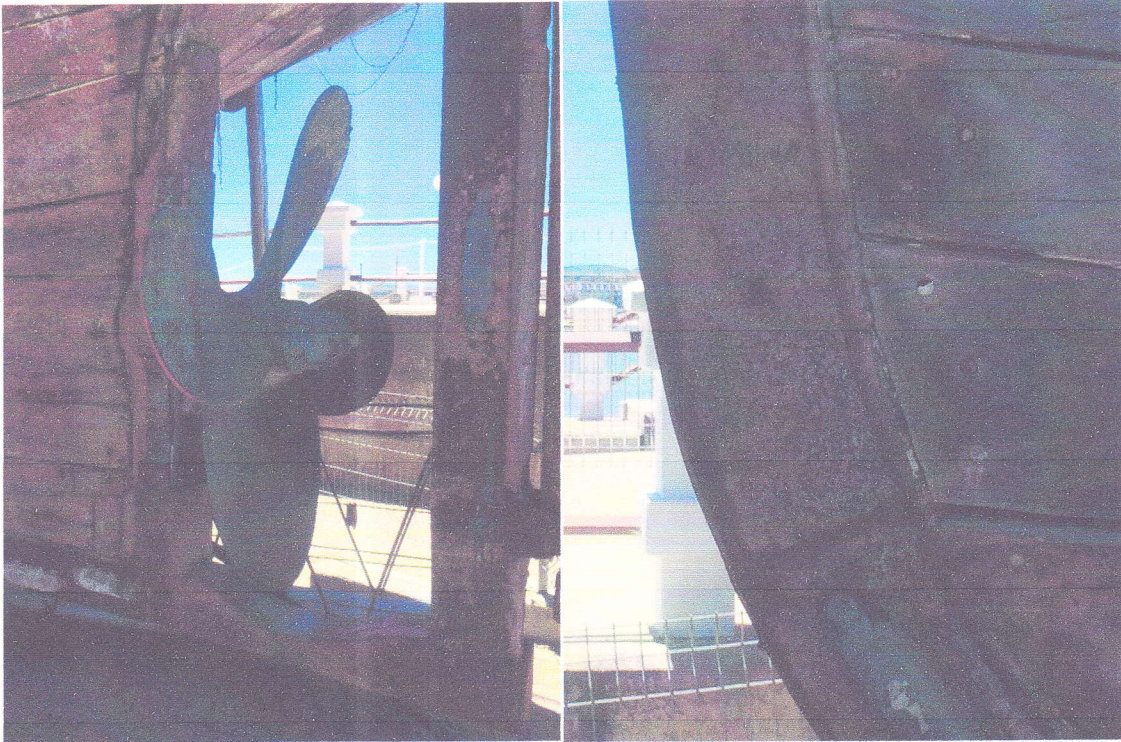
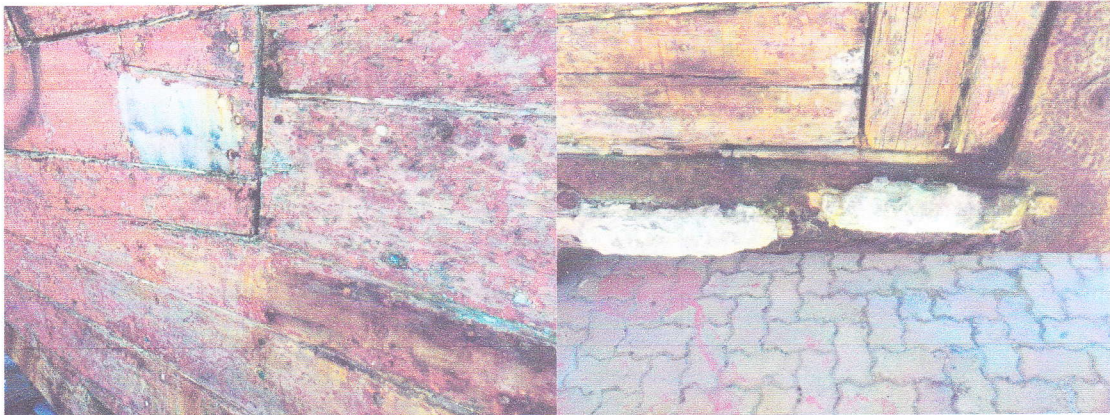
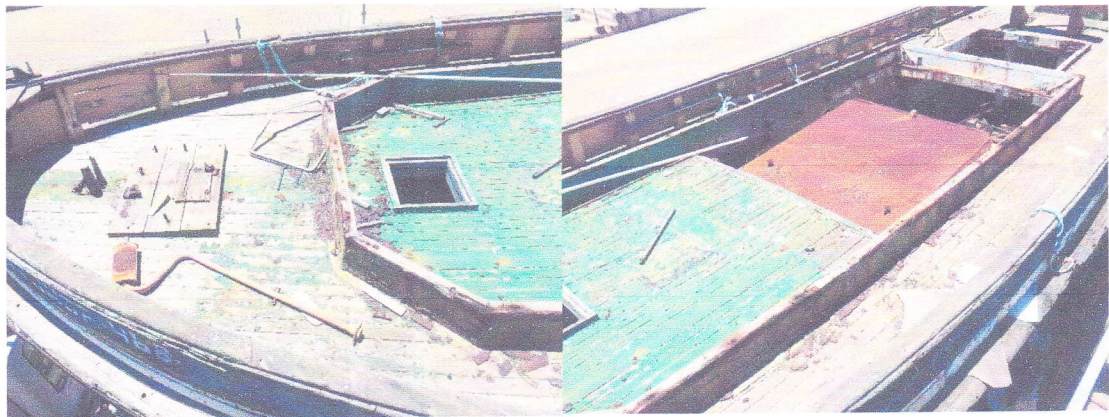
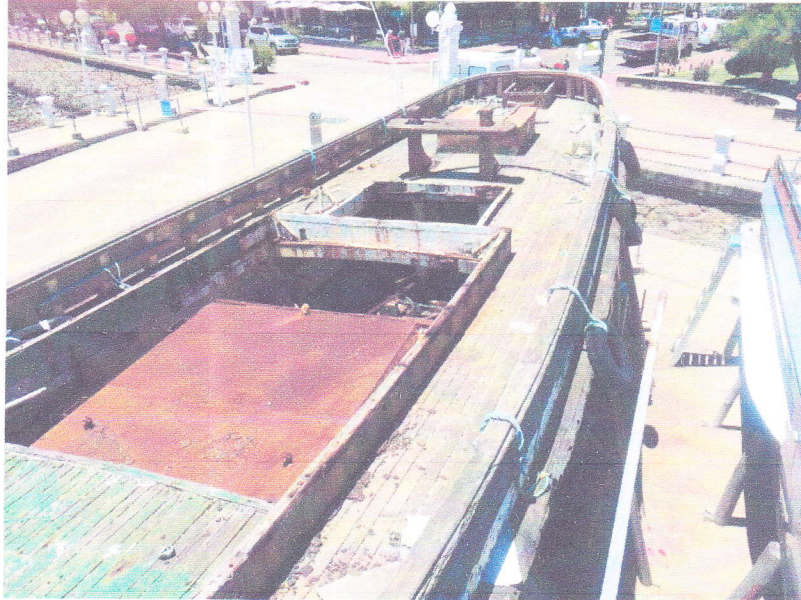
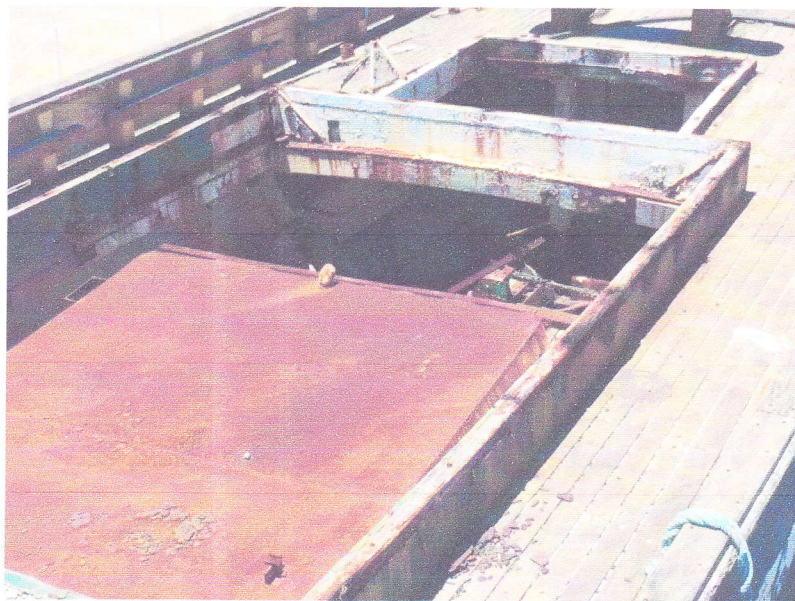
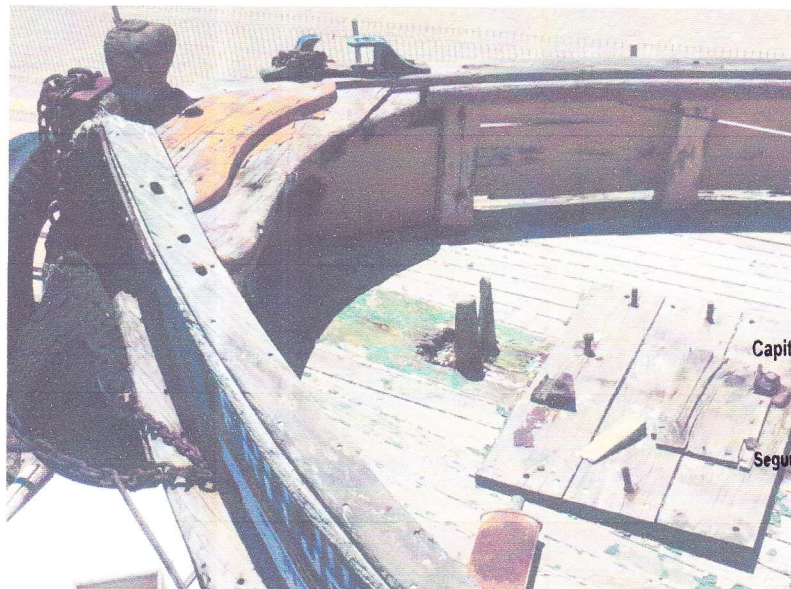
Casco de madera a tingladillo. Presenta pequeñas filtraciones de agua. Posee hélice, timón y eje. No posee casillera, no posee motor su interior está completamente destruido.

Restos de un buque donde lo que puede ser aprovechado (a juicio del suscripto) son el eje y la hélice.
